## Instituto de Geociências de Timor-Leste, Instituto Público (IGTL)

### Relatório Preliminar Sobre Acontecimento Rai Halai (Deslizamento) iha Aldeia Caiturlau, Suco Urahou, Hatulia B, Município Ermera.

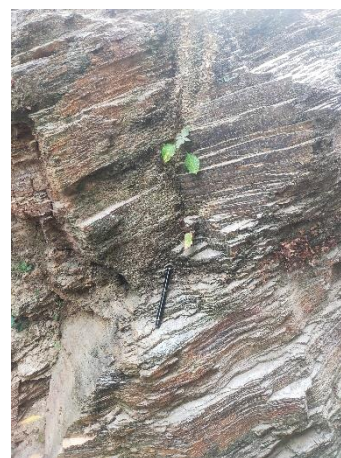
Geologikamente (figura 1), área Caiturlau, Suco Urahou lokalija iha formasaun Aileu ne'ebe kompostu husi tipo fatuk ardósia (slate) e filito (phyllite) (figura 2).

**Figura 2.** Afloramentu fatuk ardósia (slate) iha area rai halai

Maioria material rai halai kompostu husi fatuk ardósia (slate), filito (phyllite) no colovium (loose material) nebe hetan deformaun makas hodi hamenus resistênsia fatuk sira ne'e hodi resulta fasil rahun e monu.

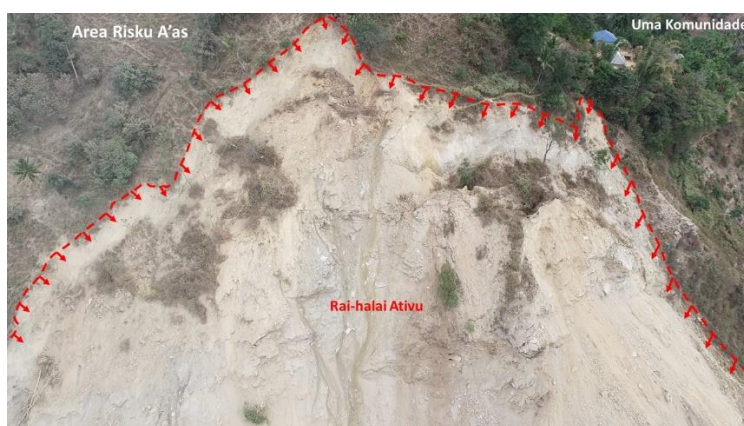
Bazeia ba observação direita iha terreno, comunidade informa katak antes rai halai akontese, comunidade rona lian ne'ebe konsidera hanesan prosesu rai nakfera hodi resulta rai halai. Rai halai ida ne'e monu tuir inklinasaun foho nian (dip slope) ba diresaun nordeste (NE) (figura 5 e 6).

**Figura 5.** Diresaun Rai halai ne'ebe monu tuir inklinasaun foho nian (dip slope)

- Inklinasaun taludes hanesan ho inclinasaun husi fatuk (dip slope) nune hafasil atu akontese rai halai;
- Kondisaun litologia dominante husi fatuk ne'ebe instável kontribui mos ba rai halai iha area ne'e;
- Vegetasaun ne'ebe menus sai mos hanesan fator ne'ebe redus estabilidade husi taludes.

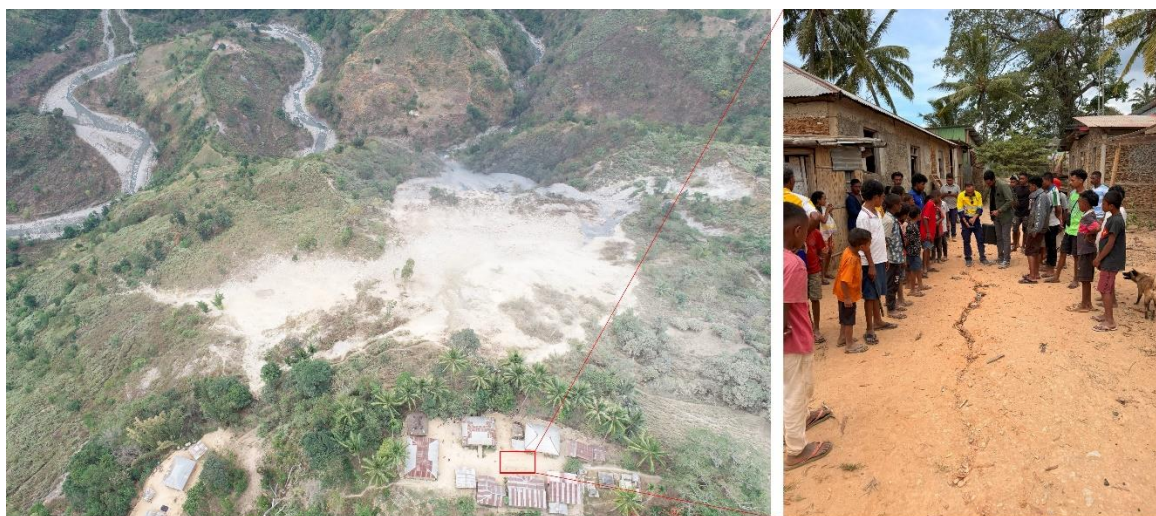
Iha comunidade nia hela fatin, equipa observa rai nakfera ho diresaun noroeste-sudeste (NW-SE) ne'ebe sai hanesan indikasaun husi potensia rai halai ne'ebe bele acontece iha tempo badak no bele fo impaktu direta ba comunidade nia hela fatin (figura 7).

**Figura 7.** Rai nakfera ho diresaun noroeste-sudeste (NW-SE)

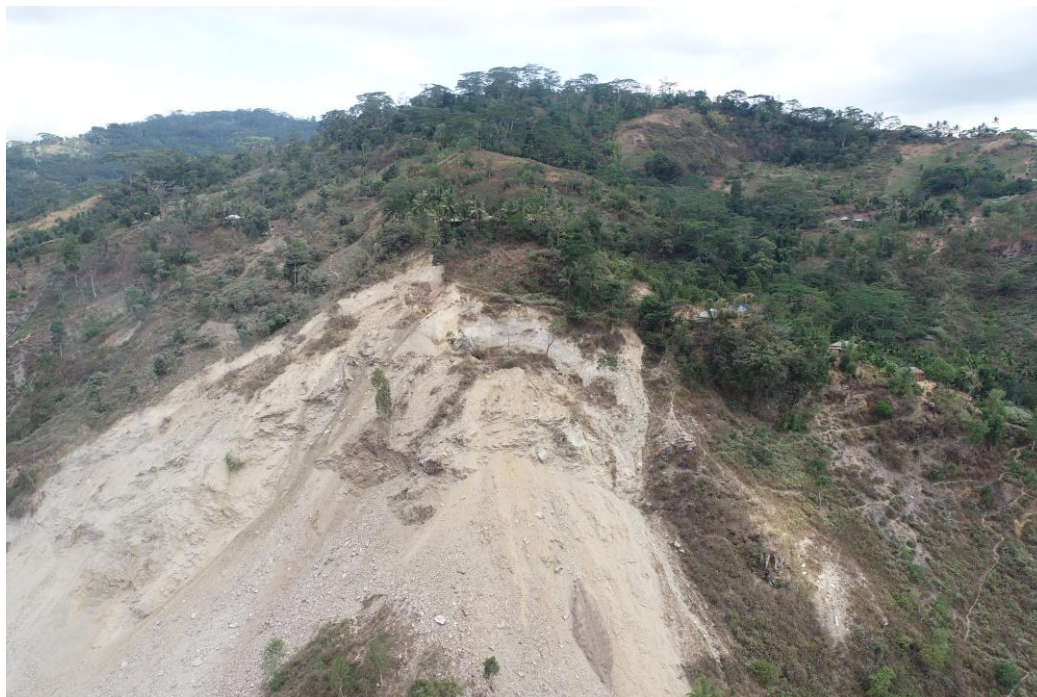
Kondisaun vegetasaun iha área refere menus tebes ne'ebe sai hanesan fator ida hodi causa rai halai. Tuir observasaun iha área refere dominante husi ai samtuku no plantasaun café ne'ebe menus ba dadauk tambá expansaun ba comunidade nia hela fatin (figura 8).

**Figura 8.** Kondisaun vegetasaun iha área rai halai
